ガス管損傷事故を防ぐために! [3つのポイント]

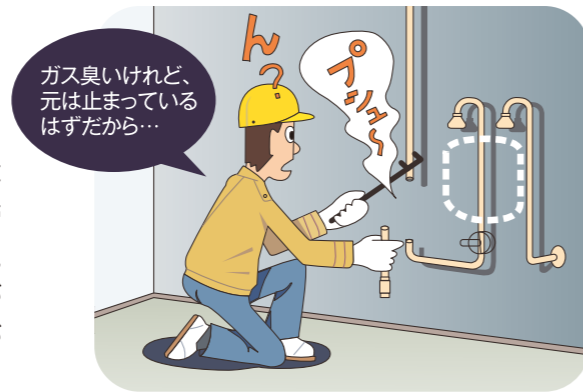
ケース①

建物改装工事による ガス管損傷に伴う爆発

鉄筋建物の改装工事中に、建物改装工事会社の施工者が地下室のガス管(鋼管25mm)を解体したことにより、建物内にガスが漏出。ガス爆発が発生し、死傷者が出てしまいました。これにより監督者1名が実刑判決を受けました。

事故当日の3日前に、建物改装工事会社の監督者からの依頼で、ガス事業者がメーターの取り外しを行いました。メーターを取り外しただけにもかかわらず、事故の当日、監督者は施工者に「ガス供給は元でストップしている」と誤った情報を出し、作業を進めさせてしまいました。

- ①ガスの供給停止の方法について不明な点は、**ガス事業者を確認**してください。
- ②ガス管近傍で工事を行う場合は、ガス事業者と**事前に協議**してください。
- ③ガス管の撤去作業は、**ガス事業者に依頼**してください。
- ④ガス臭いと感じた場合や、ガス管を損傷した場合は、**すぐにガス事業者に連絡**してください。

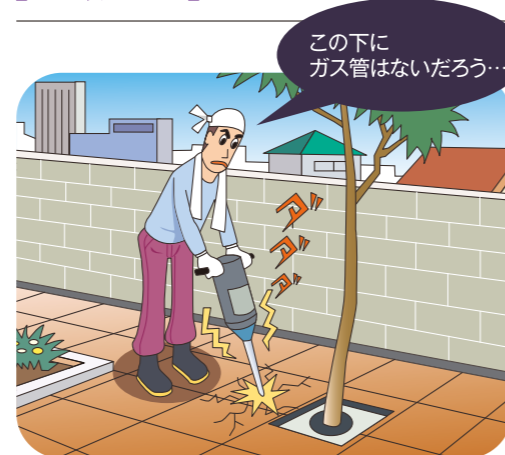
ケース②

コンクリート舗装壊し作業中の ガス管損傷に伴う着火

作業者が、コンクリート舗装壊し作業中、コンクリート下15cmの位置に埋設されていたガス管(ポリエチレン管30mm)を損傷し、漏出したガス管に着火して、負傷者が出てしまいました。

ガス事業者に事前照会を行わず、施工範囲内にはガス管が埋設されていないと思い込んでしまいました。電動工具でコンクリート舗装の壊し作業を行い、誤ってガス管を損傷させたことによります。

- ①ガス管の**位置や深さ**が不明な場合は、**ガス事業者を確認**してください。
- ②ガス管近傍で工事を行う場合は、ガス事業者と**事前に協議**してください。
- ③ガス管の埋設位置が**浅い**場合があることを、念頭に置いて施工してください。
- ④ガス臭いと感じた場合や、ガス管を損傷した場合は、**すぐにガス事業者に連絡**してください。

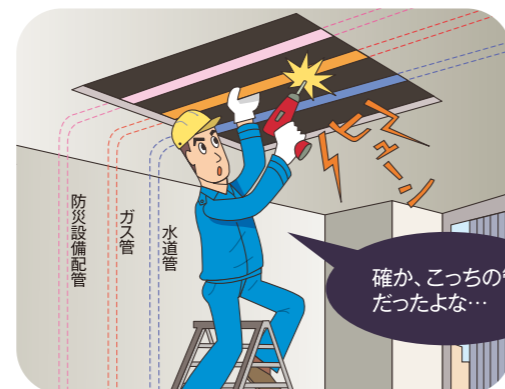
ケース③

防災設備工事業者による ガス管誤せん孔に伴う爆発

スーパーマーケット改装工事中に、防災設備工事業者が天井裏に設置してあった防災設備配管(鋼管100mm)に隣接していたガス管(鋼管80mm)をせん孔し、ガスが漏出。天井裏に滞留したガスが空調設備業者の溶接機の炎で爆発し、多数の負傷者が出てしまいました。これにより業者1名が実刑判決を受けました。

ガス事業者に事前照会を行わず、ガス管と防災設備配管を誤認。また、ガス臭かったにもかかわらず、ガス事業者に通報せず、工事を続けてしまいました。

- ①ガス管の**位置**が不明な場合は、**ガス事業者を確認**してください。
- ②ガス管近傍で工事を行う場合は、ガス事業者と**事前に協議**してください。
- ③**図面など**を見て、工事対象の管かどうかを確認してください。図面などで判断できない場合は、**ガス事業者を確認**してください。
- ④ガス臭いと感じた場合や、ガス管を損傷した場合は、**すぐにガス事業者に連絡**してください。
